Scheda 12 - Pieve di S. Martino

“Proprietà comunale”

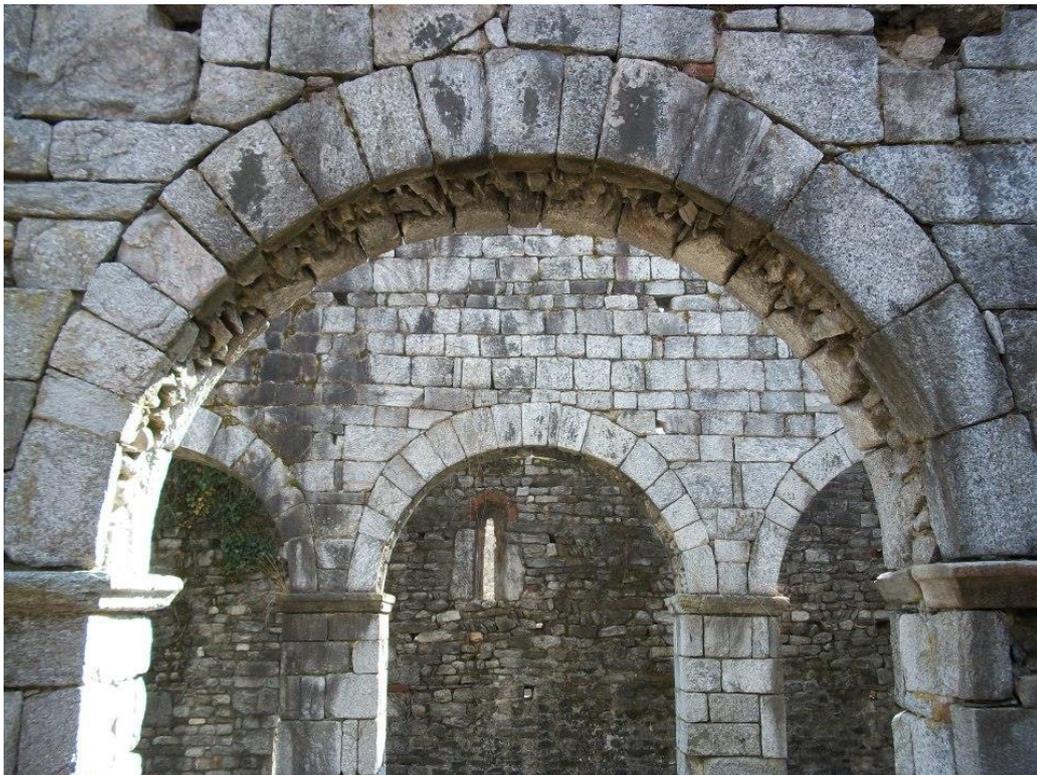
Interno di San Martino

L'edificio, d'impianto triabsidale, era caratterizzato da sei arcate a tutto sesto sorrette da grossi pilastri che differiscono nel dettaglio l'uno dall'altro e sono costituiti da grossi blocchi squadrati legati da un sottile strato di malta. La facciata a salienti, di tipologia simile a quella del San Michele di Oleggio, risulta differente però nei materiali di costruzione, poiché i caratteristici archetti pensili erano stati realizzati non in cotto ma in pietra. Probabilmente una croce luminosa era collocata nel muro sopra al portale d'ingresso, caratterizzato da una lunetta

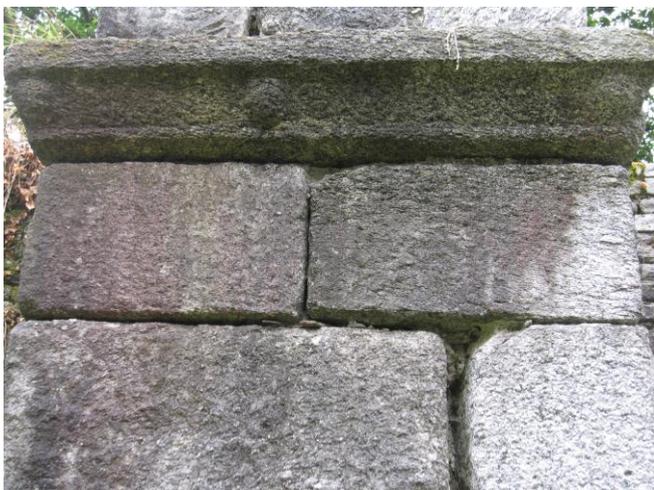
Colonna - particolare

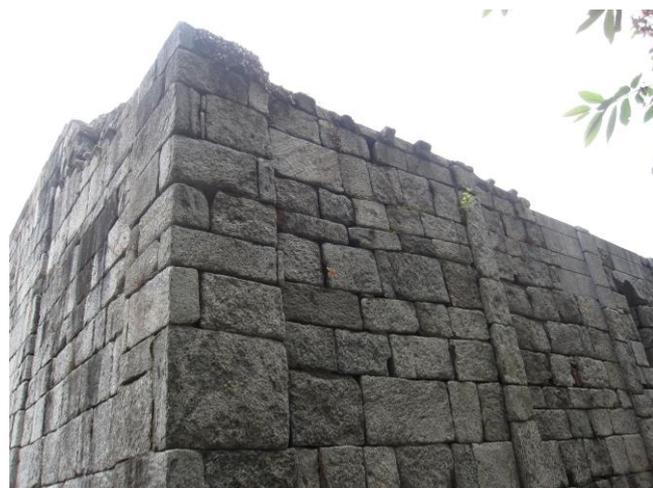
Lato esterno - Sud

semicircolare sotto cui è posto un architrave dalla caratteristica forma trapezoidale. Altre due porte minori si aprivano sulle fiancate dell'edificio. Delle finestrelle a doppia strombatura si aprono ancora oggi invece nell'abside maggiore, una sola nelle absidi minori. La muratura dell'edificio è costituita da pietra squadrata in serizzo che ricopre ciottoli e materiale di reimpiego, tra cui frammenti di sesquipedali e di tegoloni.
